# Miljøkvaliteten i Indre Oslofjord i 2020

## Status for miljøovervåking for Indre Oslofjord

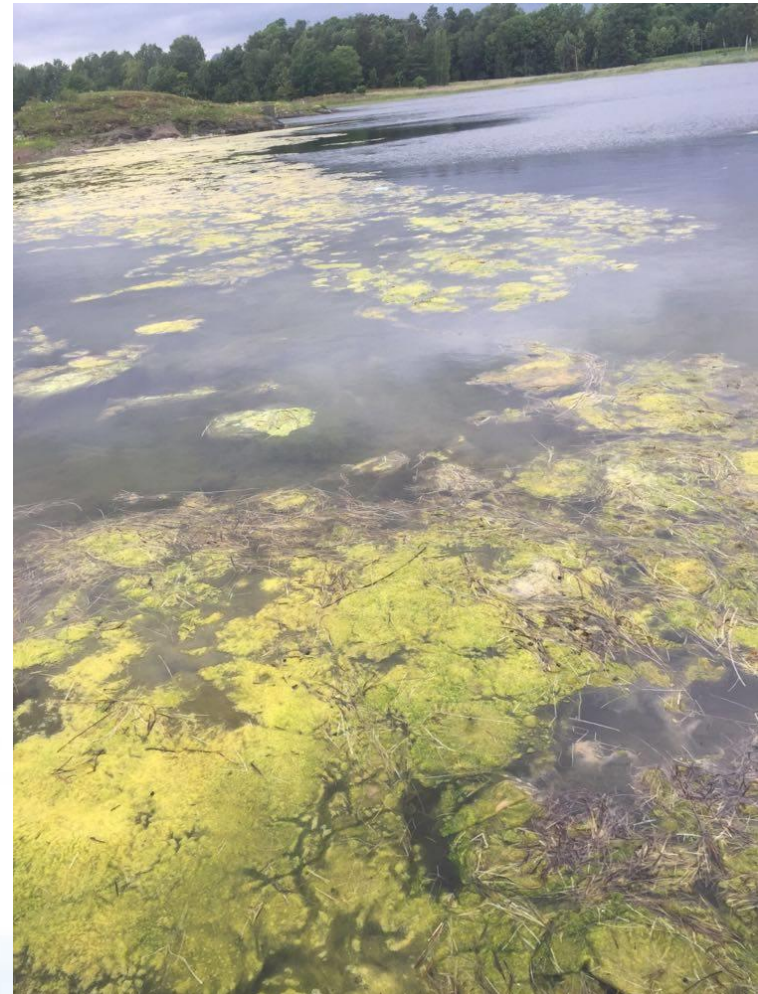
Det ble meldt om mye bentiske alger i Hundsund i Bærum (se bilde). Det ble tatt ekstra målinger i denne pollen den 3. september på 0 og 3 m.

Vannprøvene er analysert med unntak av Tot-N. Det var mye oksygen, og ellers relativt lite næringssalter. Parameteren som skilte seg ut var Tot-P. Det var lite fosfat som tyder på at det var mye organisk fosfor. Planktonartene var en del annerledes enn det en finner andre steder i fjorden.

Det har også vært observert mye lurv på bunn på en posisjon på vestsiden av Bunnefjorden. Bunnen er dekt av et 5-10 cm lag med grønne trådformede alger.

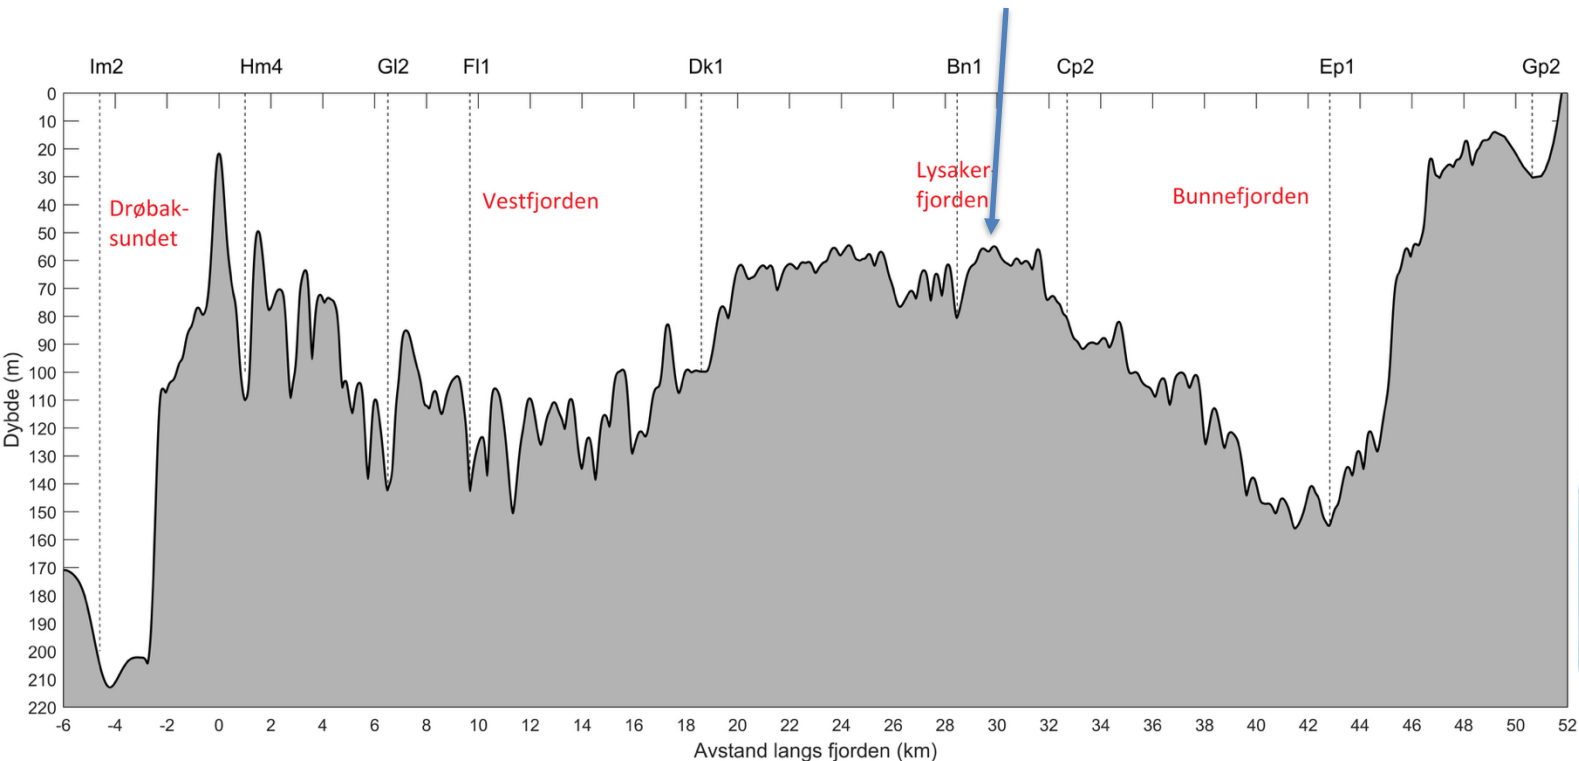
## Strømmålinger

I forbindelse med et masterprosjekt ved universitetet foretas det nå strømmålinger på terskelen mellom Nesoddtangen og Bygdø. Denne terskelen skiller Lysakerfjorden og Bunnefjorden. Dette gjør disse målingene interessante for miljøovervåkingen i Indre Oslofjord. Det har ikke vært tilsvarende undersøkelser tidligere.

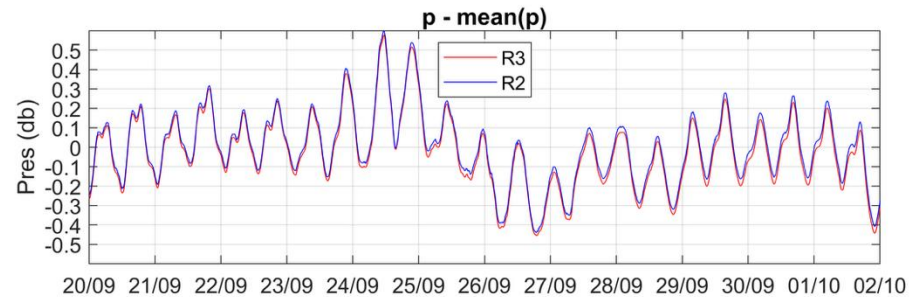
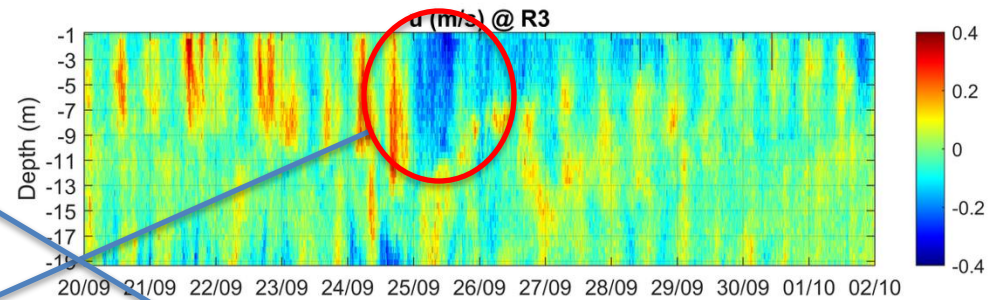
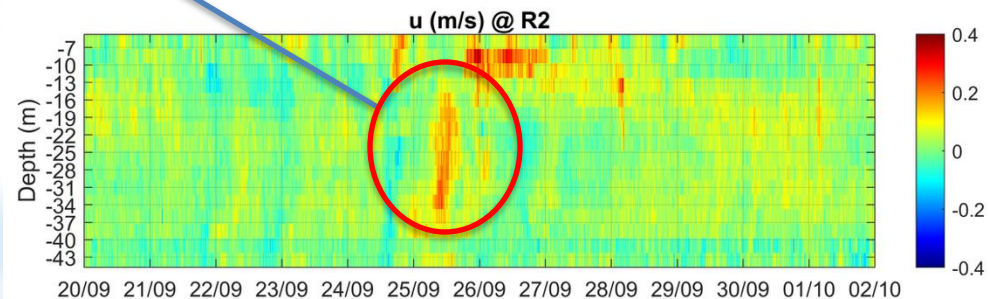
24-25. september var det høy vannstand i fjorden. Når dette vannet skulle ut igjen førte dette til ganske kraftige strømmer ved Nesoddtangen. Samtidig strømmet det vann fra Lysakerfjorden til Bunnefjorden i 15-35 m dyp. Målingene fortsetter fram til 11. desember.

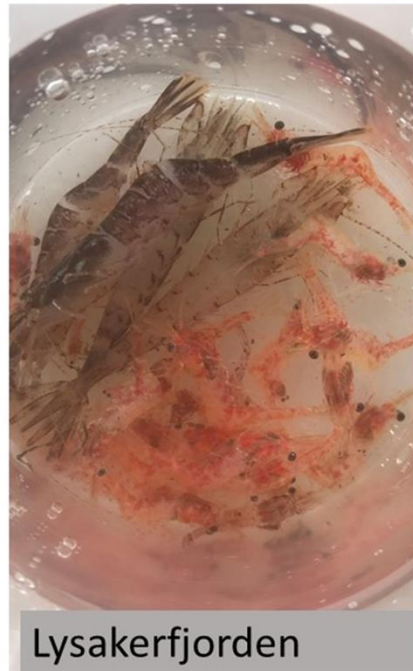
Lysakerfjorden

Figur 3. Bilder fra prøvetakingen av av hyperbenthos (reker) i Indre Oslofjord i 2020. Lysakerfjorden: reker; Gråøyrenna: kråkeballer; Svartskog i Bunnefjorden: svart sediment som luktet H<sub>2</sub>S, uten synlig fauna.

Prøvetaking ble foretatt ved å dra en Beyer bunnslede langs sjøbunnen med fart på 1 knop over en distanse på 1 km. Sledens nett har en åpning i front på 50 cm i diameter, og en maskevidde på 0,5 mm.
